## **Diagnoza dostępności przestrzeni publicznej ze szczególnym uwzględnieniem potrzeb osób z niepełnosprawnościami**

Termin realizacji:  
Październik – Listopad 2016 r.

Stowarzyszenie Rozwoju INSPIRACJE  
76-200 Słupsk, ul. Partyzantów 33  
[www.inspiruj.org](http://www.inspiruj.org)

Diagnoza wykonana w ramach projektu „Nie w pełni sprawna przestrzeń”  
Współfinansowanego ze środków Miasta Słupska „Granty dla Słupskich NGO”

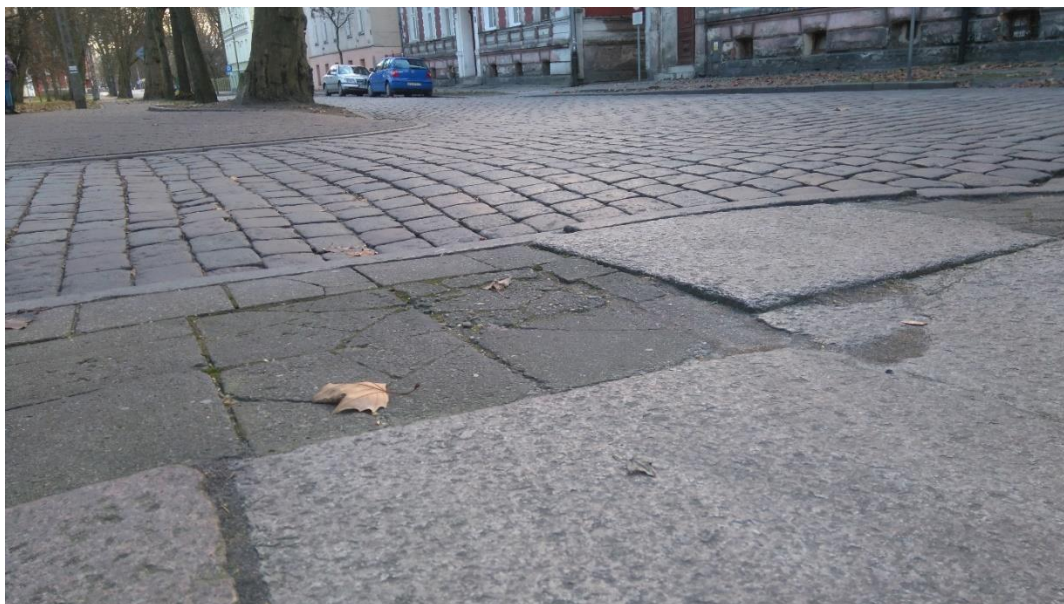
Fot. 1 Skrzyżowanie ulic Szarych Szeregów i Powstańców Warszawskich.

1. Wzdłuż całej trasy wskazano słabe oznaczenia przejść dla pieszych, nieodnawiane, niewidoczne pasy na jezdni w wyznaczonych miejscach (nie dotyczy terenu zamieszkania).
2. Przy wejściu do Parku przy ulicy Powstańców Warszawskich grupa wskazała brak zjazdów od strony ulic Szarych Szeregów oraz Powstańców Warszawskich, przy czym wjazdy do parku znajdują się zarówno na skrzyżowaniu ulic Szarych Szeregów i Powstańców Warszawskich, jak i przy skrzyżowaniu ulic Partyzantów i Powstańców Warszawskich.
3. Grupa poruszając się po wyznaczonej trasie wskazała znaczne uszkodzenia ciągów pieszych oraz nierówna nawierzchnię (ubytki oraz pęknięte płyty chodnikowe) oraz zbyt wysokie, uszkodzone lub brakujące krawężniki po obu stronach ulicy Szarych Szeregów.

**Deskrypcja:** Zdjęcie przedstawia skrzyżowanie ulic Szarych Szeregów oraz Powstańców Warszawskich w kierunku Parku. Ukazuje niejednolitą, uszkodzoną nawierzchnię chodnika znajdującego się na ulicy Powstańców Warszawskich.

1. Wymianę bądź naprawę uszkodzonej nawierzchni ciągów pieszych,

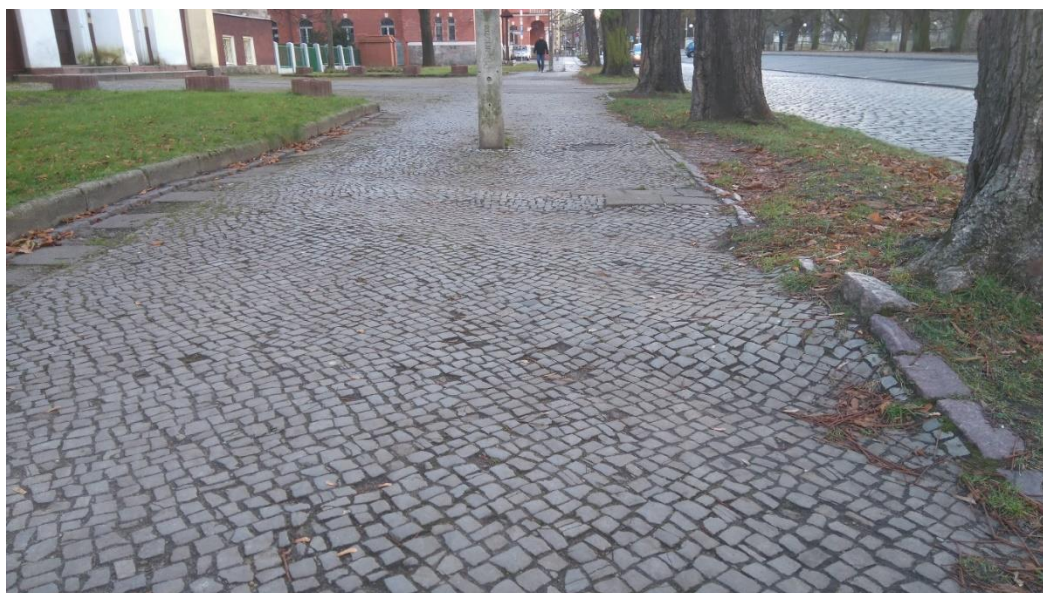
Fot. 2 Ulica Szarych Szeregów w kierunku ulicy Armii Krajowej.

5. Ciąg pieszy pomiędzy wyjściem z Parku a przejściem dla pieszych na skrzyżowaniu przy budynku Starostwa Powiatowego jest niejednolity (tworzy go kilka rodzajów nawierzchni), znajdują się na nim również znaczne nierówności nawierzchni oraz przeszkody w postaci słupów oraz znaków).

**Deskrypcja:** Zdjęcie przedstawia ciąg pieszy prowadzący z Parku przy ul. Powstańców Warszawskich w stronę ul. Armii Krajowej. Ciąg pieszy nosi znamiona znacznych uszkodzeń. Powierzchnia jest niejednolita i bardzo nierówna. Na środku chodnika znajduje się śłup.

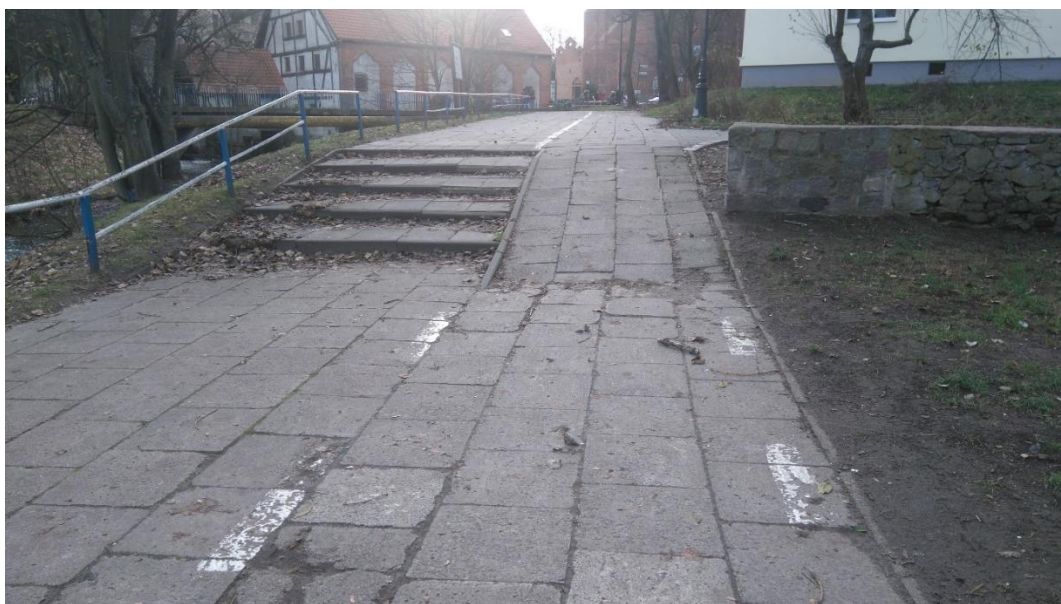
Fot. 3 Zbieg ulicy F. Nulla oraz bulwarów w kierunku Mostu Rybackiego.

7. Przejście dla pieszych jest zbyt wąskie (w przypadku zjazdu oraz wjazdu).
8. Podczas spaceru wskazano schody łączące bulwary przy rzece Słupi, ulicę F. Nulla oraz Most Rybacki jako utrudniające przemieszczanie się ze względu na ich stan. W powierzchni schodów występują uszkodzenia oraz znaczne nierówności, podjazd znajduje się pod zbyt dużym kątem aby był wygodny w użytkowaniu.

**Deskrypcja:** Zdjęcie przedstawia schody z rampą znajdujące się u zbiegu bulwarów nad rzeką Słupią oraz ulicy F. Nulla. Przejście prowadzi w kierunku Mostu Rybackiego. Zdjęcie ukazuje poważne zniszczenia oraz ubytki w nawierzchni zarówno rampy jak i schodów.

9. Zapewnienie dojść do budynków o szerokości 150 cm,
10. Kontrolę ramp oraz podjazdów wg. następujących kryteriów:
  - a. Różnica wysokości do 15 cm – maksymalnie 15% nachylenia

- b. Różnica wysokości do 50 cm – maksymalnie 8% nachylenia
  - c. Różnica wysokości powyżej 50 cm – maksymalnie 6% nachylenia
11. Zapewnienie minimalnej szerokości furtek oraz bram na poziomie 90 cm, tak aby nie wykluczały osób poruszających się na wózkach,

12. Zapewnienie stabilnego oparcia podczas pokonywania schodów oraz wykorzystanie nawierzchni antypoślizgowych,
13. Zapewnienie nie więcej niż 10 stopni w jednym biegu schodów.

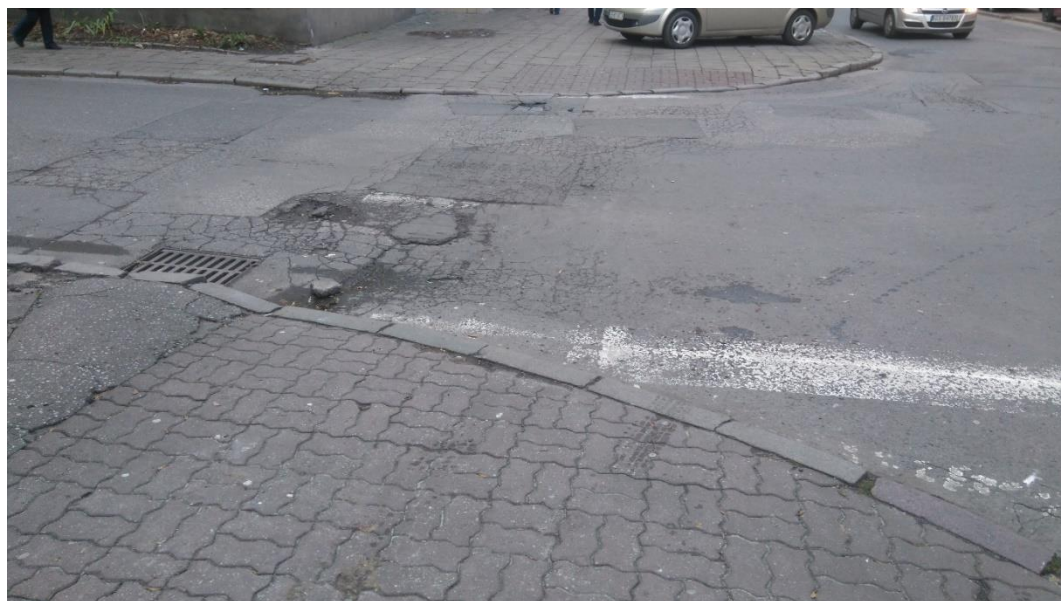
Fot. 4 Ulica Mostnika, skrzyżowanie z ulicą Łukasiewicza.

11. Przy przekraczaniu ulicy Mostnika na skrzyżowaniu z ulicą Łukasiewicza znajdują się znaczne ubytki zarówno w powierzchni ciągu pieszego jak i jezdni.

**Deskrypcja:** Zdjęcie przedstawia przejście przez jezdnię na skrzyżowaniu ulic Mostnika i Łukasiewicza. Zdjęcie prezentuje nierówną nawierzchnię ciągu pieszego oraz ubytki w jezdni na wysokości skrzyżowania.

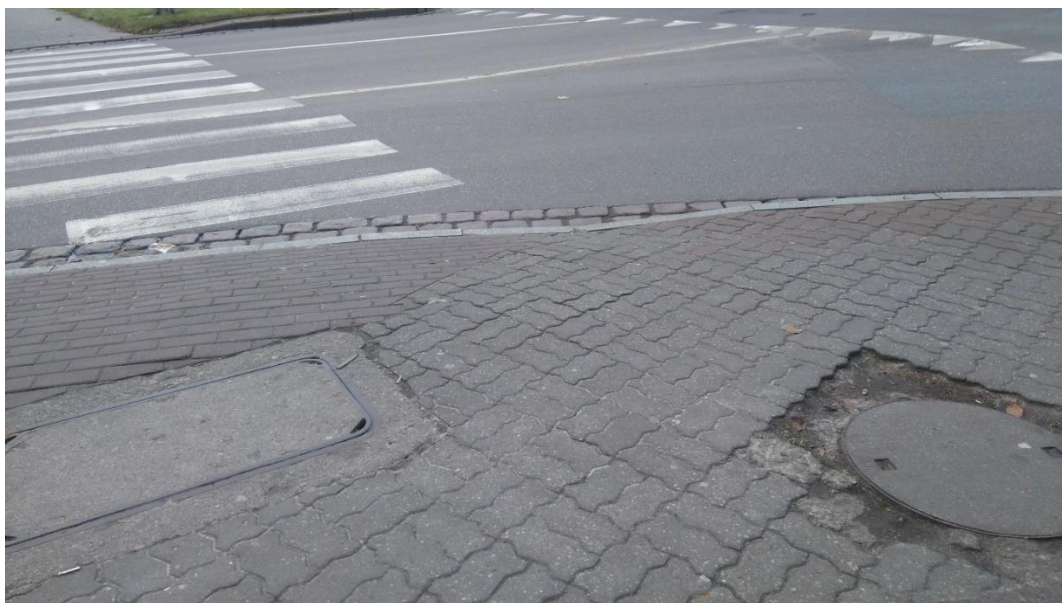
Fot. 5 Przejście dla pieszych, skrzyżowanie ulic Sienkiewicza i Kopernika.

15. Grupa poruszała się następnie ulicą Sienkiewicza w kierunku ulicy Kilińskiego, gdzie wskazano nierówne ciągi piesze oraz przejścia dla pieszych.

**Deskrypcja:** Zdjęcie przedstawia przejście dla pieszych na skrzyżowaniu ulic Sienkiewicza i Kopernika. Przedstawia uszkodzenia nawierzchni w okolicy wypustu kanalizacyjnego.

5. Zmianę koloru oraz faktury nawierzchni minimum 30 cm przed miejscem niebezpiecznym,
6. Kontrolę wypustów kanalizacyjnych oraz pokryw znajdujących się w ciągu komunikacyjnym tak, aby bezwzględnie znajdowały się w płaszczyźnie ciągu (maksymalnie 2 cm różnicy poziomu),

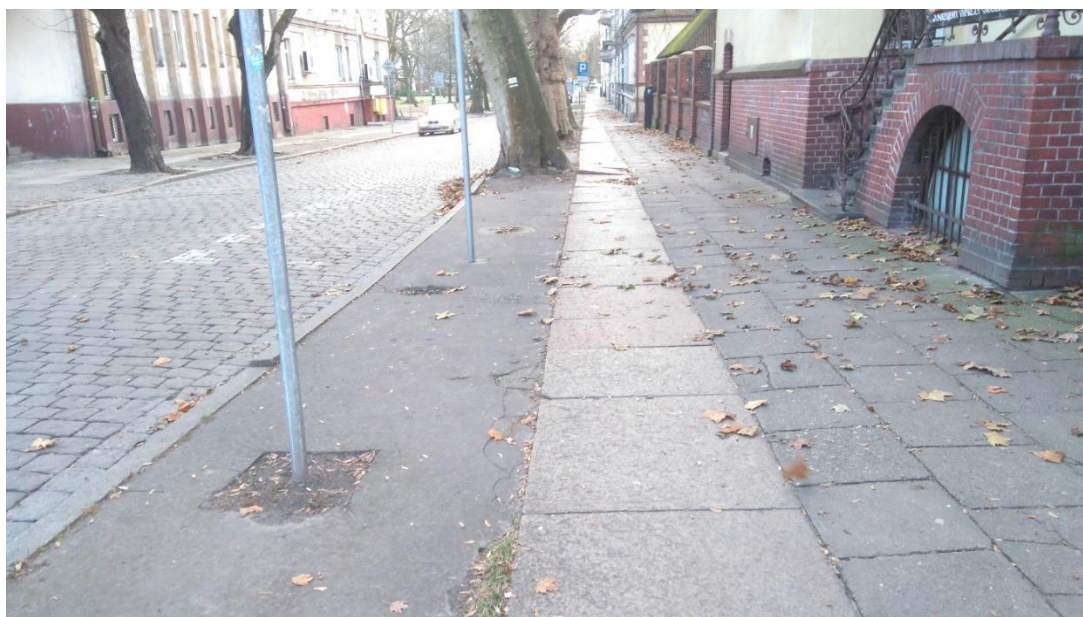
Fot. 6 Ulica Szarych Szeregów od strony ulicy Kilińskiego.

17. Wzdłuż ulicy Kilińskiego znajdują się znaczne nierówności w nawierzchni ciągu pieszego, brak również zjazdu oraz wjazdu do przejścia na skrzyżowaniu ulicy Kilińskiego z ulicą Szarych Szeregów, zmusza to osoby poruszające się tą stroną ulicy do przekroczenia ulicy Kilińskiego i poruszania się okrężną drogą.

**Deskrypcja:** Zdjęcie przedstawia ciąg pieszy wzdłuż ulicy Szarych Szeregów przebiegający koło PTTK Mikołajek. Zdjęcie prezentuje znaczne ubytki oraz nierówności nawierzchni chodnika od ulicy Kilińskiego.
